# 鹤山市双合镇苏东养殖场“2·28”一般 中毒事故调查报告

鹤山市人民政府事故调查组

2025 年 5 月

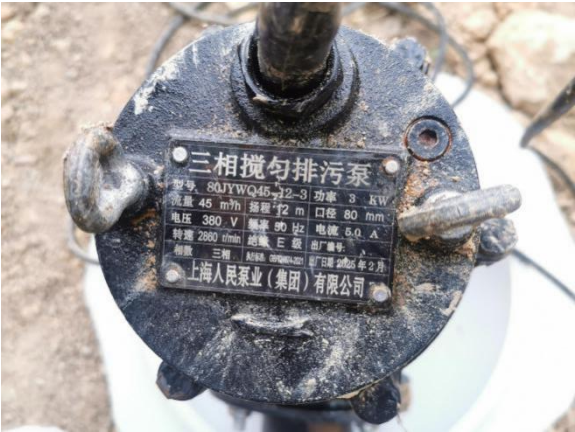
图 1 事故现场排污泵

2025 年 2 月 28 日 17 时许，麦\*池、麦\*明在鹤山市双合镇苏东养殖场粪污环保整改工程施工工地作业，将排污泵（见

图 1) 安装到沼液罐 (见图 2) 内 (属于有限空间作业)。在作业过程中, 麦\*明因吸入沼液罐内的有毒有害气体失去意识, 从沼液罐上方的圆形罐口坠入罐内, 麦\*池看到后, 立即跳入罐内施救, 因吸入有毒有害气体很快失去意识晕倒在罐内。麦\*仔刚好走到施工工地查看施工情况, 看到有人坠入沼液罐, 马上冲过去救人, 但因吸入有毒有害气体, 晕倒在沼液罐旁, 恢复意识后, 到养殖场生活区向麦\*爱<sup>[1]</sup>、黄\*同<sup>[2]</sup>呼救, 黄\*同立即联系报警。黄\*同带上砍柴刀从生活区赶赴事发现场, 用砍柴刀劈开沼液罐, 将麦\*明、麦\*池从罐内救出。医护人员抵达现场后, 确认麦\*明、麦\*池已无生命体征。

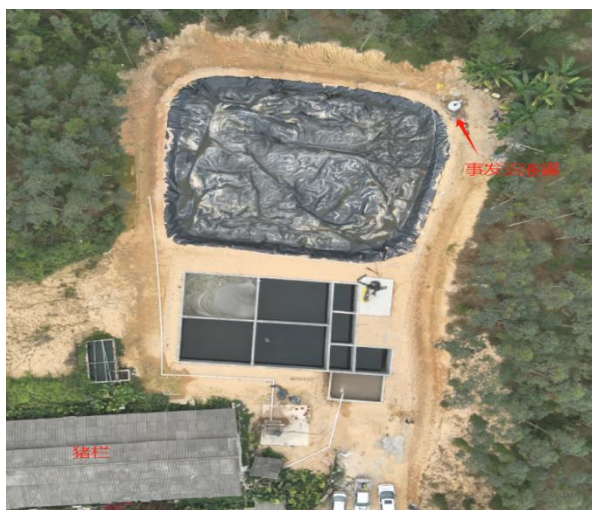
图3 事故发生位置

事故发生位置为鹤山市双合镇苏东养殖场黑膜沼气池东北角的沼液罐（属有限空间，见图 3）。沼液罐为白色圆柱体塑胶桶，直径 1.3 米；高 1.75 米，其中约 1 米罐体埋入地下；罐口直径 0.41 米；罐内沼液高度 0.95 米，罐内沼液最高液位痕迹距离罐底约 1.5 米。沼液罐呈损坏状，罐内有一台已安装的排污泵，排污泵连接有电线、透明塑料污水管和麻绳，透明塑料污水管内有沼液，麻绳一头绑定沼液罐内的排污泵，一头绑定沼液罐外一根木桩（见图 4）。沼液罐旁地面散落有砍柴刀、螺丝刀、钢锯、玻璃胶枪、排污泵包装木箱和鞋子等物品。沼液罐西侧地面有一个旧的排污泵，排污泵连接有一条白色塑料管。
